ПАСПОРТ ДОСТУПНОСТИ объекта социальной инфраструктуры (ОСИ) №1 МБОУ «СШ №25»

1.1. Наименование (вид) объекта Муниципальное бюджетное общеобразовательное учреждение «Средняя школа №25»

1.2. Адрес объекта 628611, Российская Федерация, Ханты-Мансийский автономный округ - Югра, г. Нижневартовск, ул. Спортивная, д.6

АКТ обследования
объекта социальной инфраструктуры
к паспорту доступности № 1 МБОУ «СШ №25»

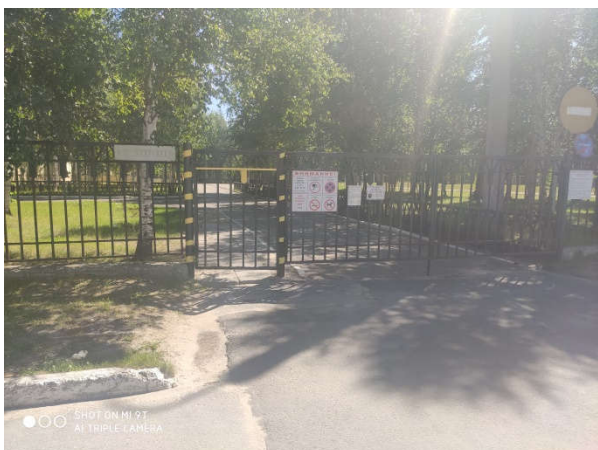
Фото 1

1.1	Вход (входы) на территорию	есть		1-2	Вход №2. со стороны нефтяного техникума не оборудован пандусом понижения	К, О	ремонтные работы ступеней входа №2.	оборудовать пандусом понижения с установкой двухуровневых перил
					отсутствует кнопка вызова на входах №№1,2	С	установить кнопку вызова	монтаж кнопки вызова
					на входах №№1,2 отсутствует тактильная плитка	С	проведение ремонтных работ входа №№1,2	укладка тактильной плитки

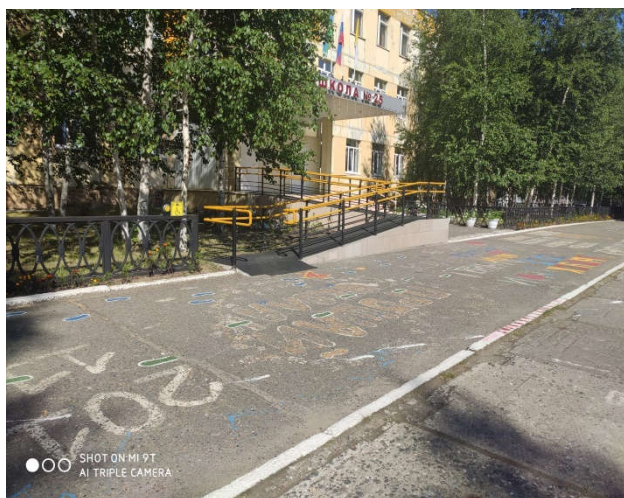
Фото 3

1.2	Путь (пути) движения на территории	есть		3-4	Отсутствуют съезды на тротуар и визуальная информация, тактильные обозначения	О, С	Устройство съездов на тротуар, установка визуальной информации, тактильных обозначений	Текущий ремонт
